國家科學及技術委員會南部科學園區管理局  
既有建築物優良改善案例  
彙編

111 年更新版

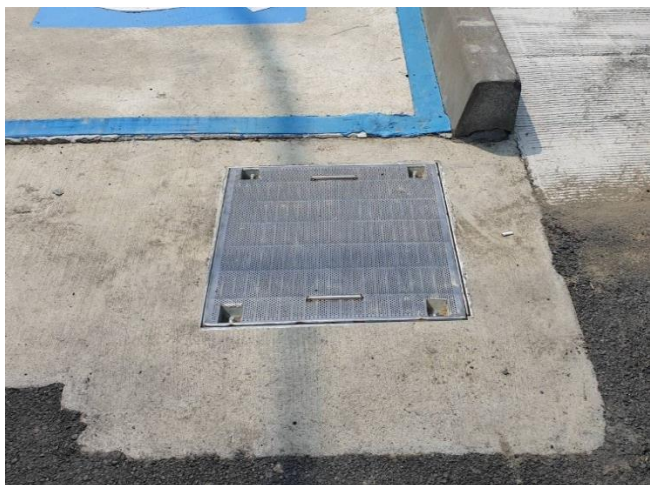
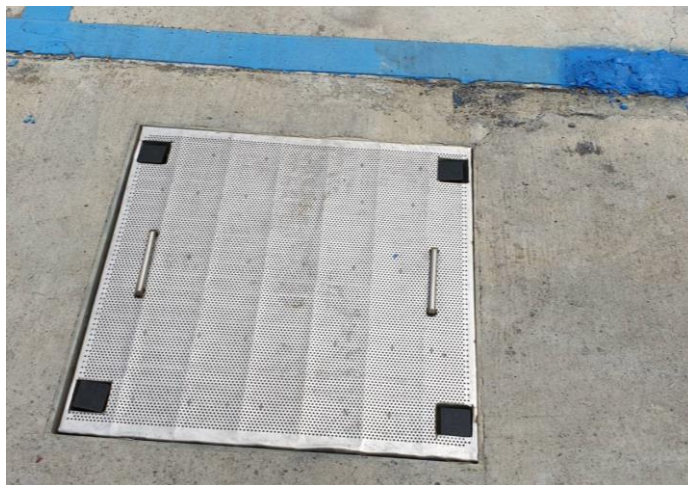
1. (108)南科(高)使字第 014 號

停車位附近水溝蓋隔柵手把突出物。

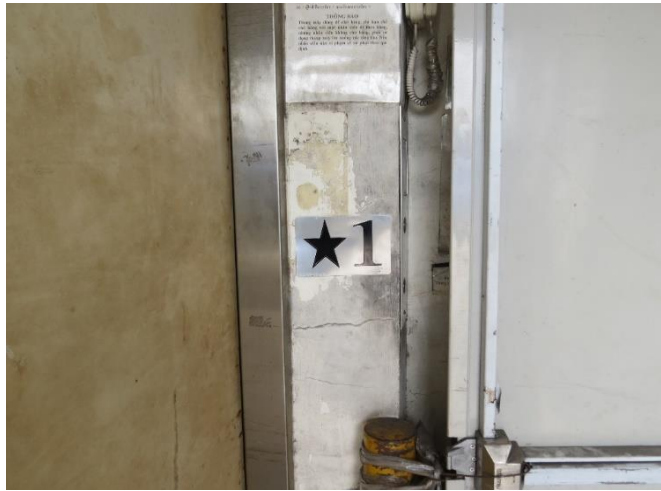
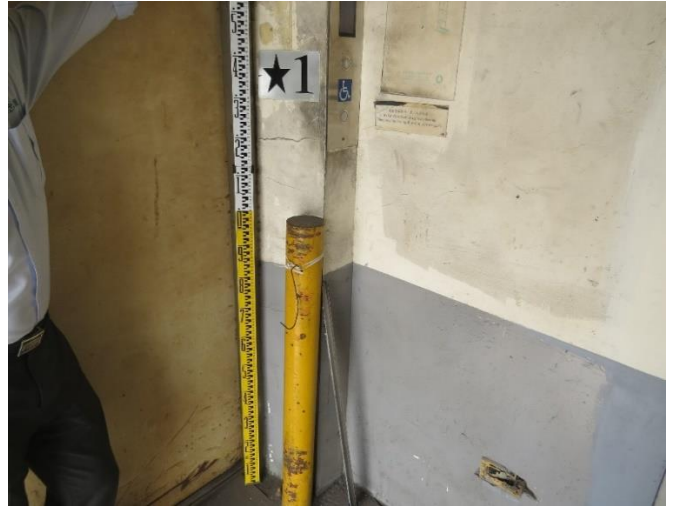
2. (108)南科(高)使字第 002 號

避難層電梯出入口右邊呼叫鈴。

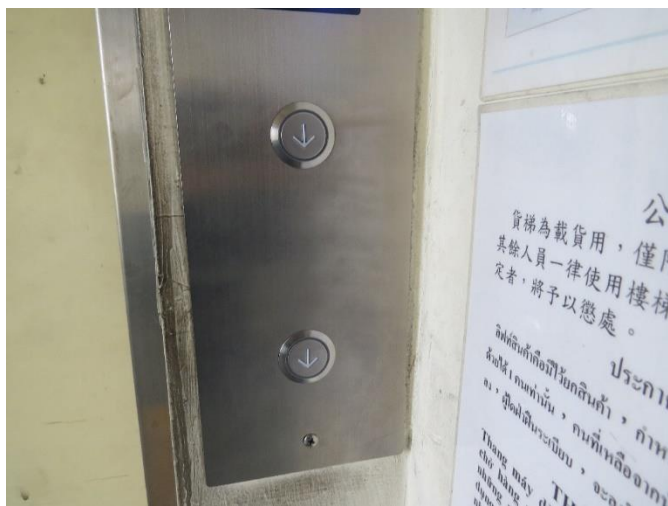
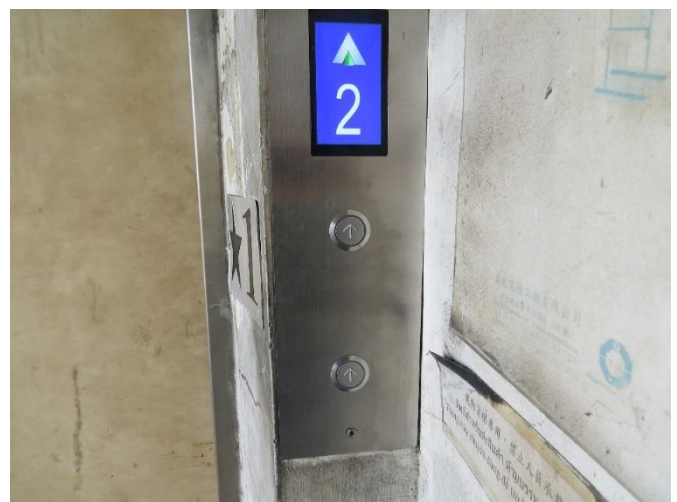
貳層電梯出入口右邊呼叫鈴。

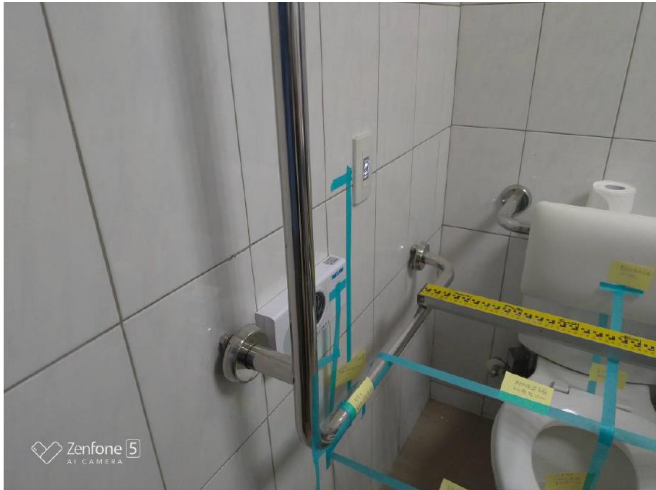
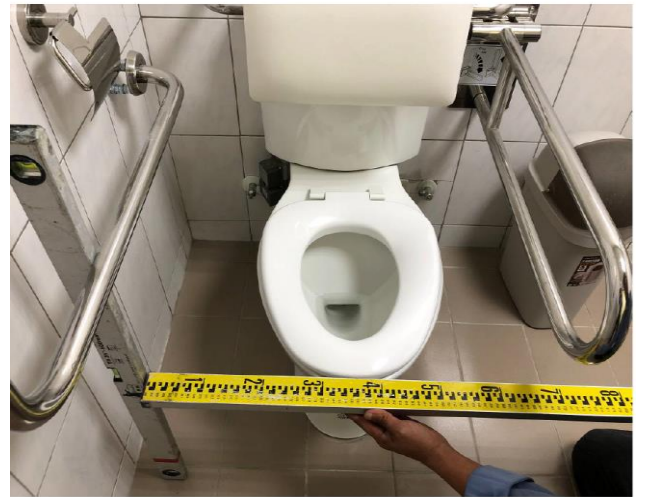
調整固定扶手位置，扶手外緣距馬桶中心 35 公分。

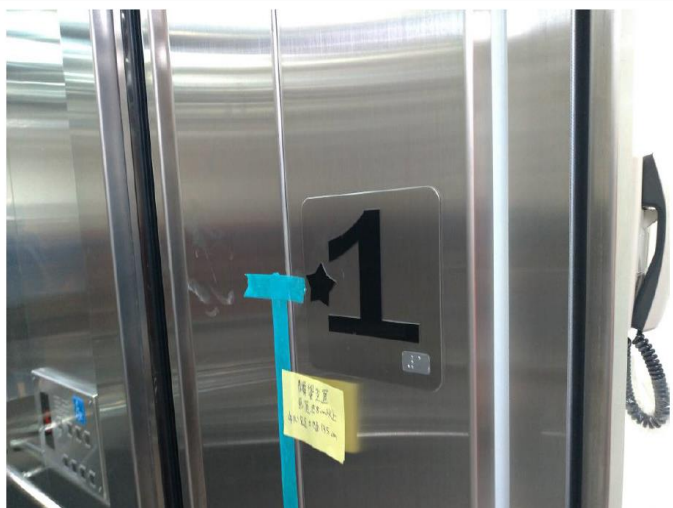
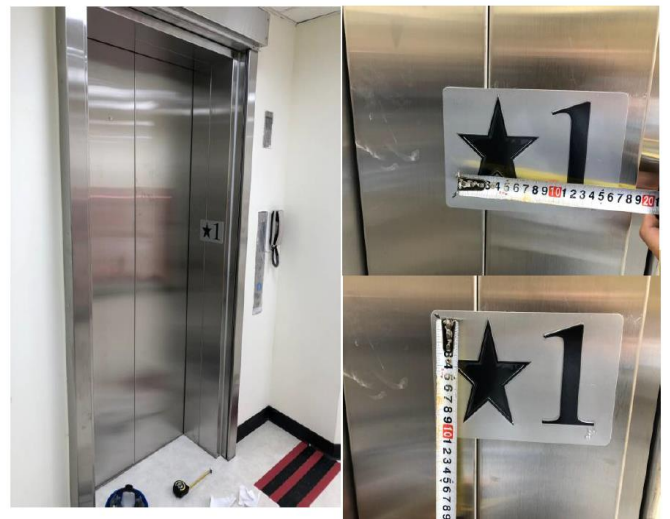
已依規定更換觸覺裝置。

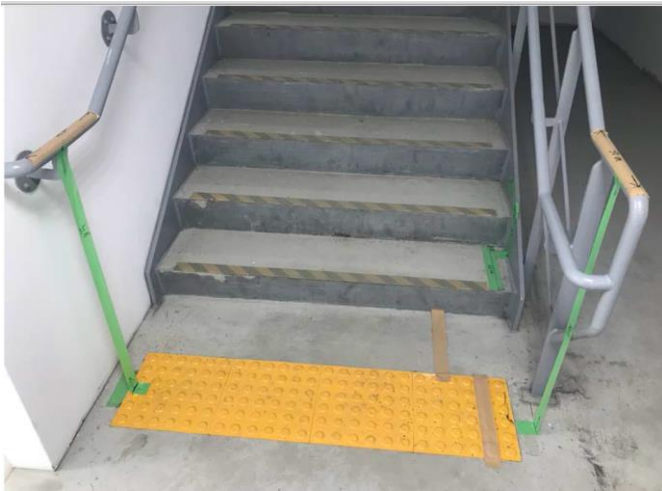
4. (108)南科(高)使字第 022 號

樓梯請以單層扶手方式檢討。

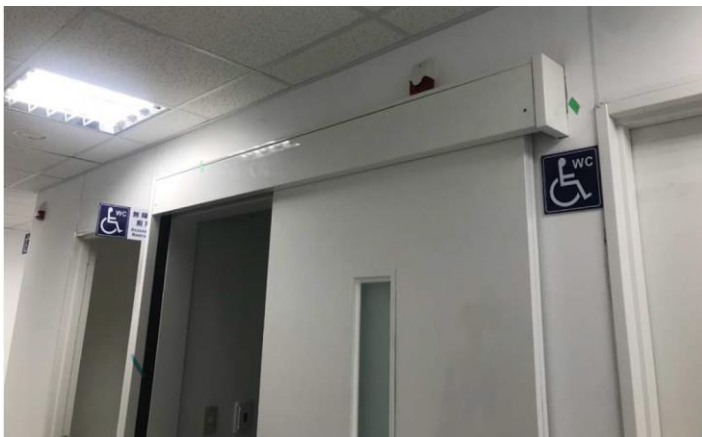
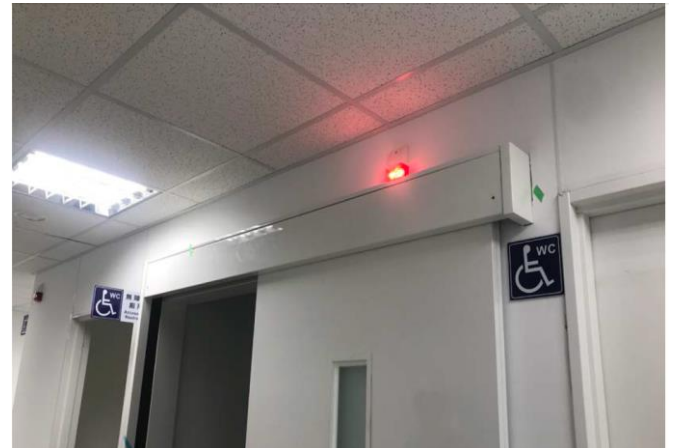
緊急求助鈴與連接之蜂鳴器請接電測試。

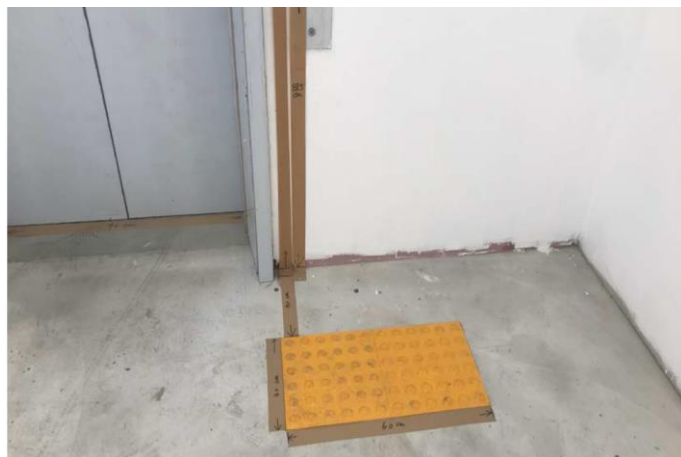
電梯入口呼叫鈕前帶方之引導(30cmx60cm)，請勿以不耐久材料黏貼方式施作。

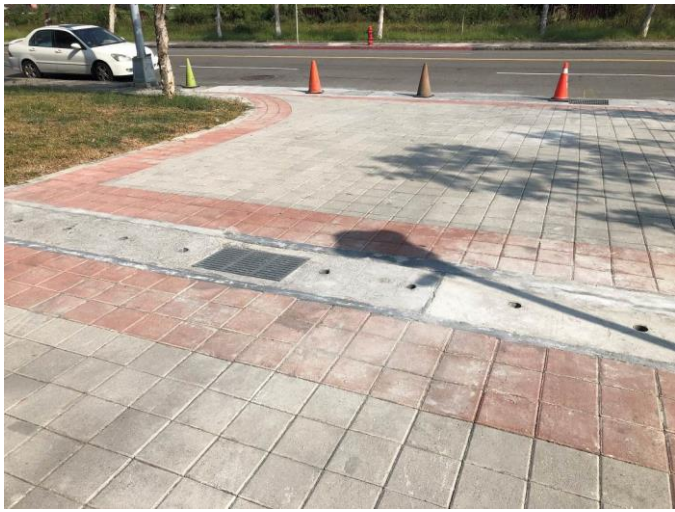
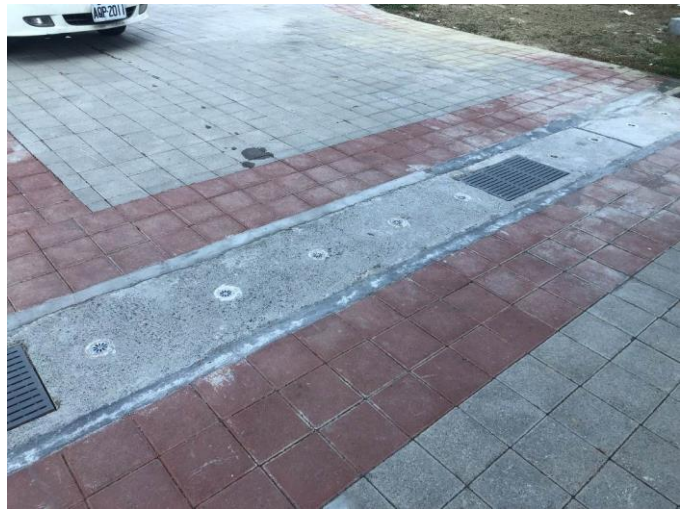
5. (109)南科(高)使字第 003 號

人行道及停車場辦公棟無障礙通路範圍之地面水溝排水孔。

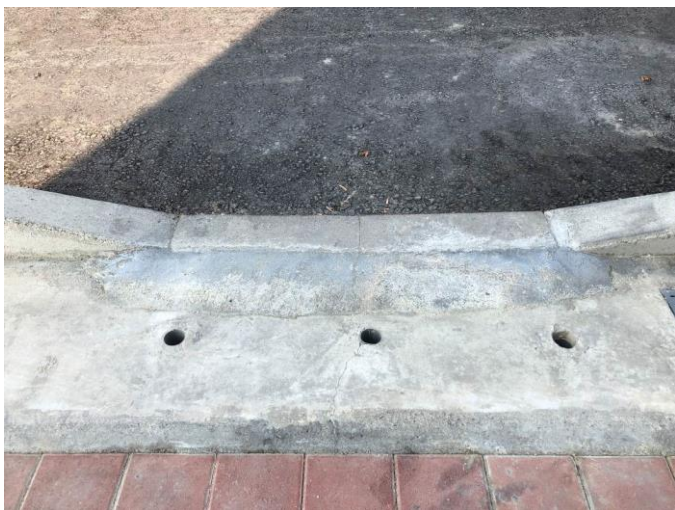
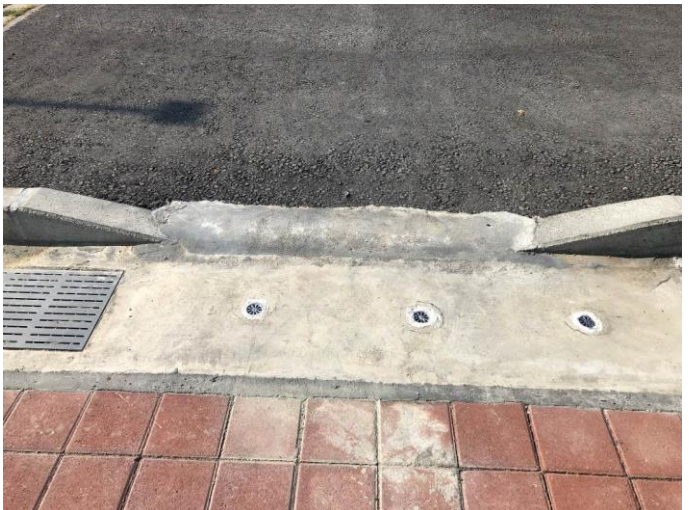
人行道及停車場辦公棟無障礙通路範圍之地面水溝排水孔。

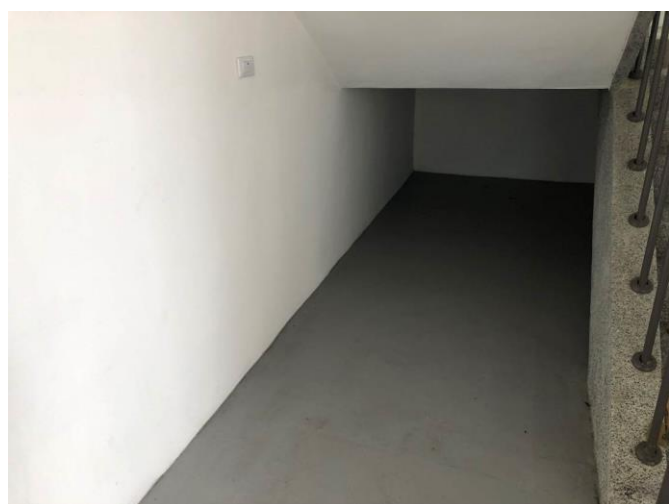
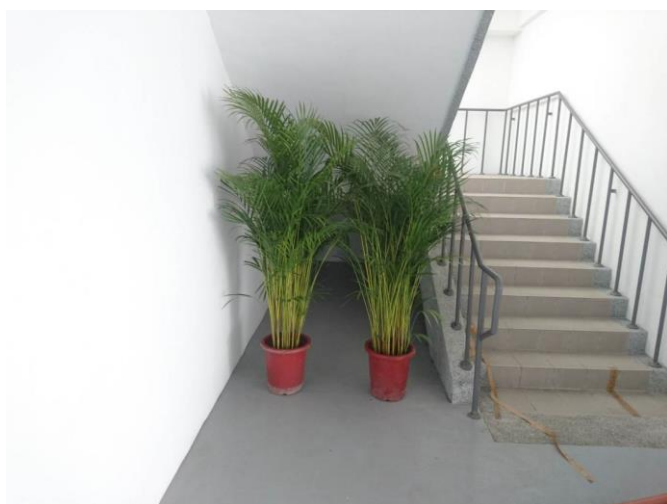
樓梯底板下方淨高不足 190 公分處應設置防護措施。

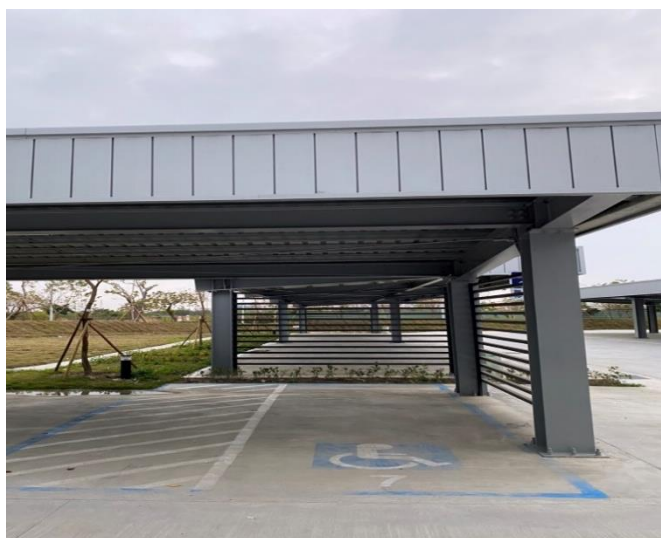
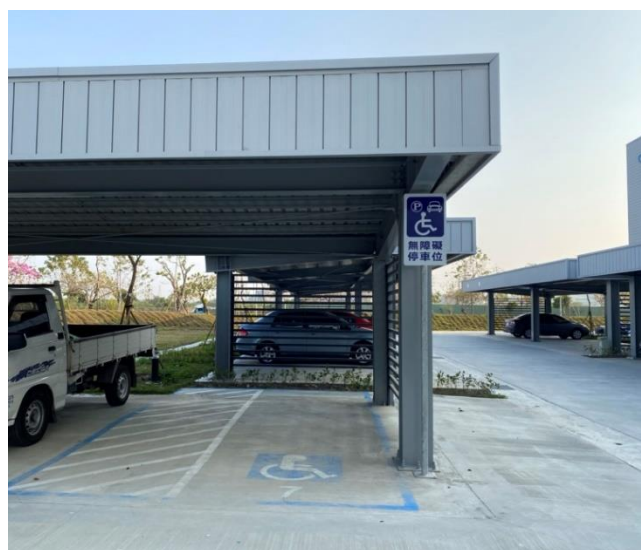
6. (109)南科(高)使字第 011 號

汽車停車位無障礙車位標誌牌。

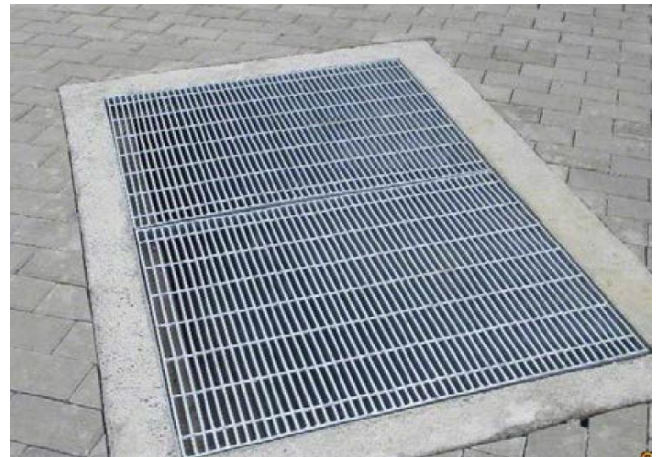
7. (109)南科(南)使字第 012 號

水溝格柵開口大於 1.3 公分。

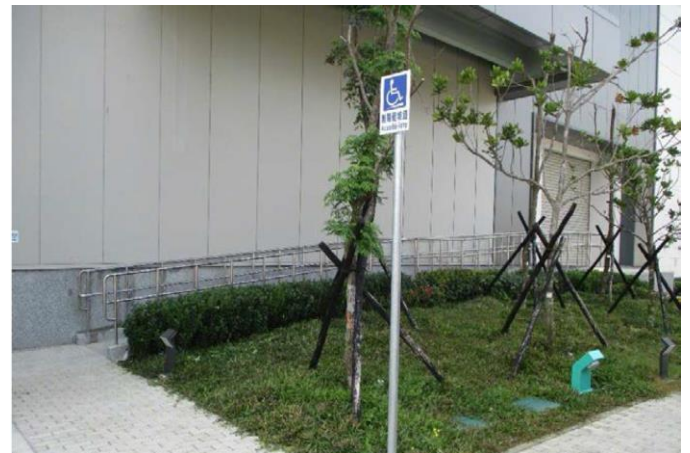
坡道引導標誌牌未設置

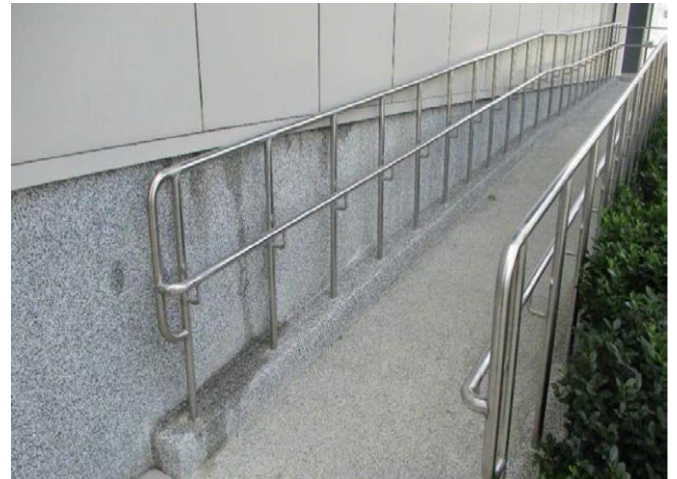
扶手端部防鉤處理

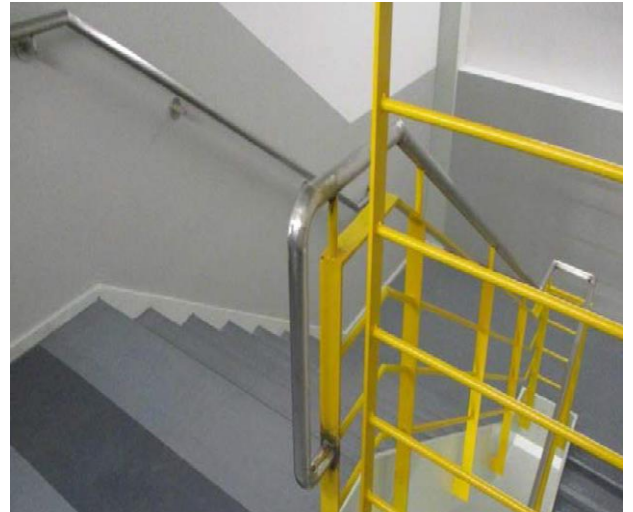
樓梯頂部無防鉤處理。

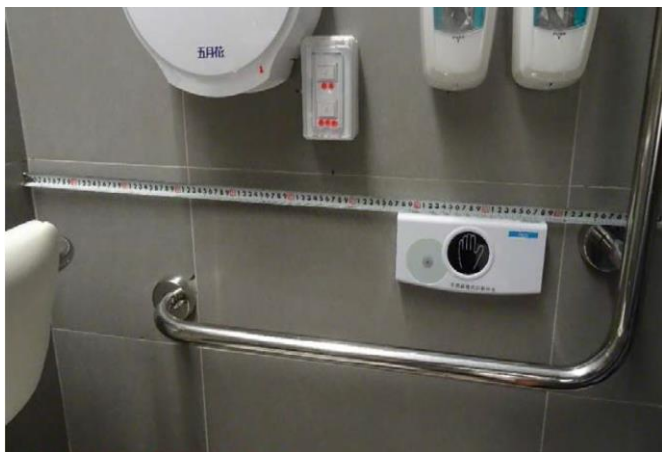
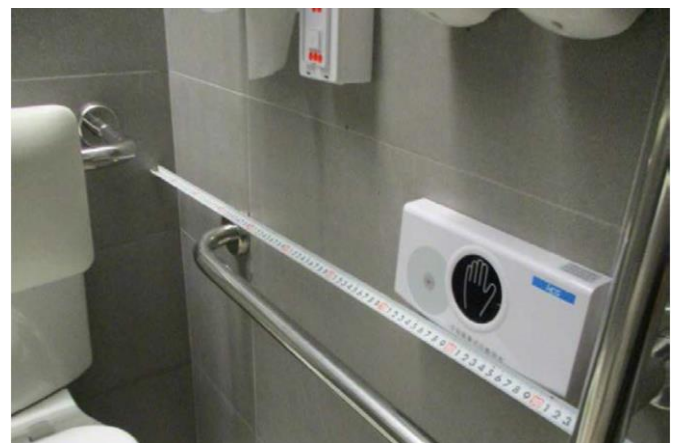
無障礙廁所馬桶沖水控制器及下方求助另位置改善。

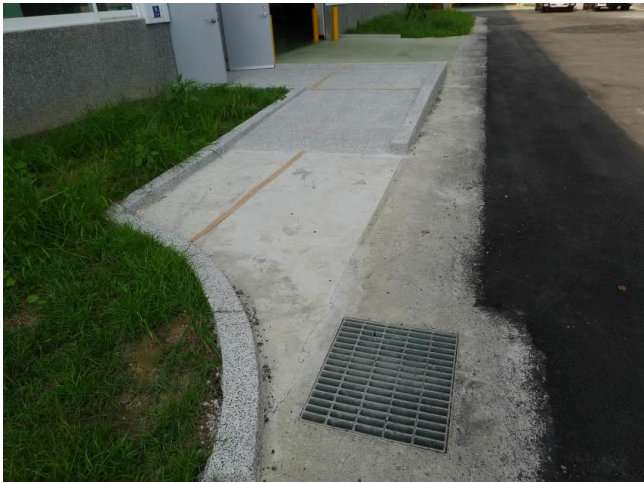
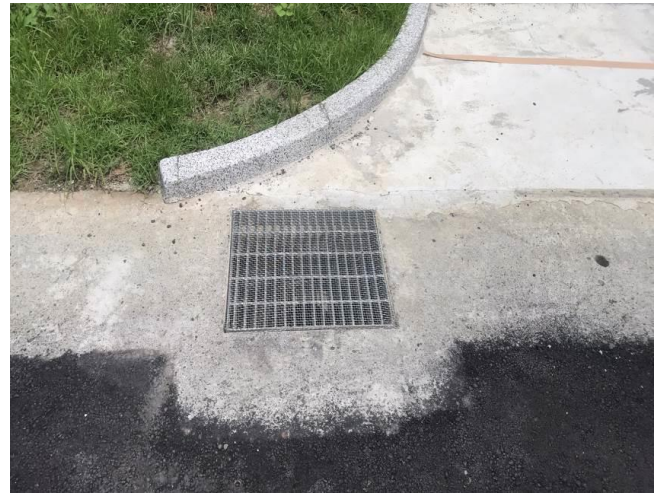
8. (109)南科(高)使字第 023 號

A 棟無障礙通路範圍之地面水溝蓋請加設鐵絲網。

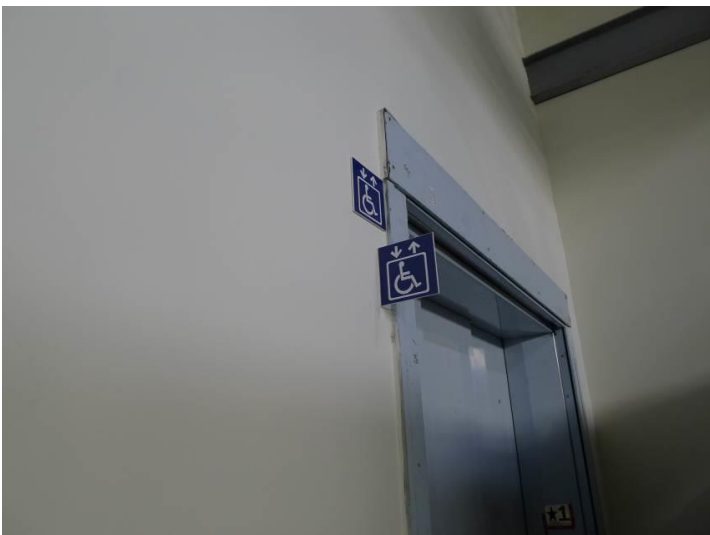
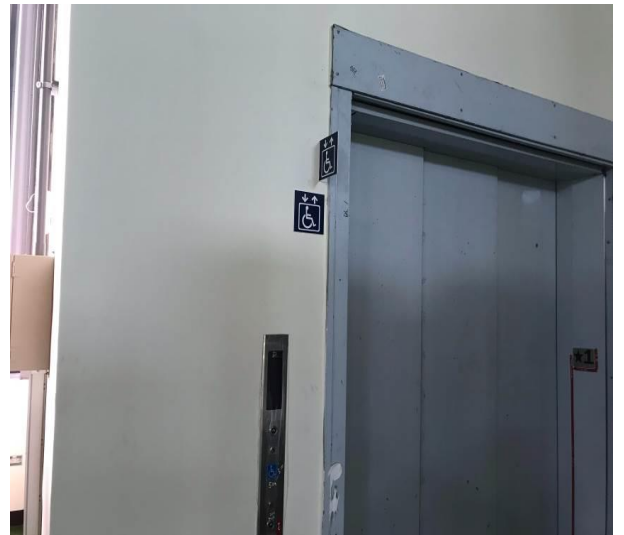
電梯入口牆面無障礙標誌，請將垂直牆面無障礙標誌置於平行牆面無障礙標誌之上，請調整改善。

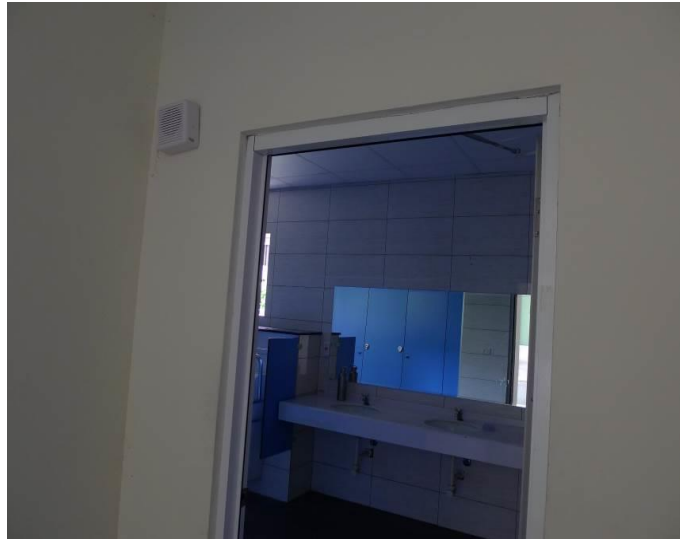
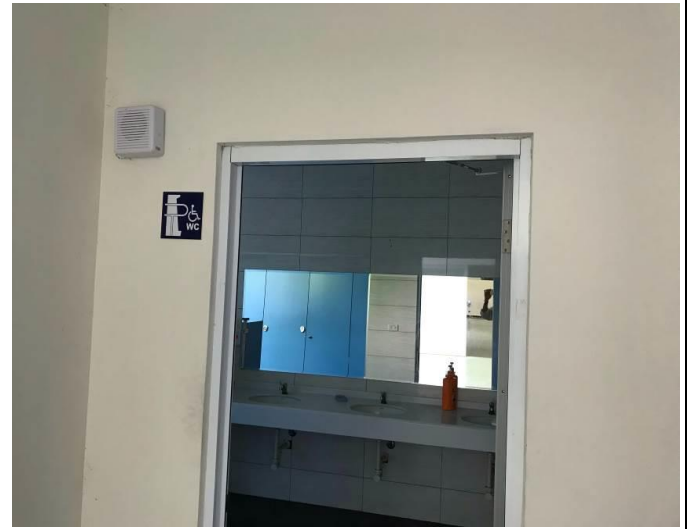
男廁設置無障礙小便斗請於廁所入口牆面加設無障礙標誌。

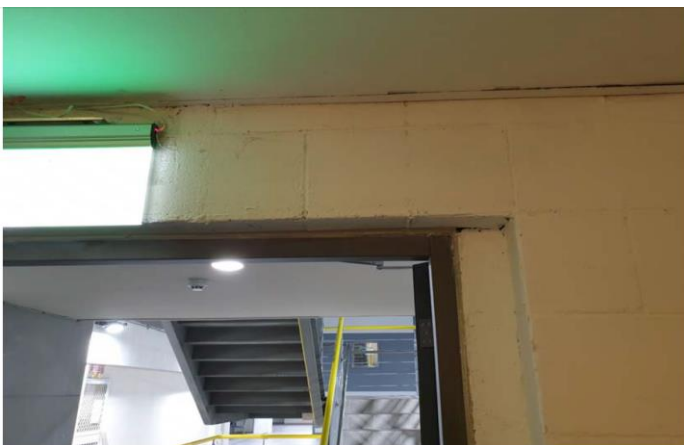
梯廳設置無障礙樓梯引導標示。

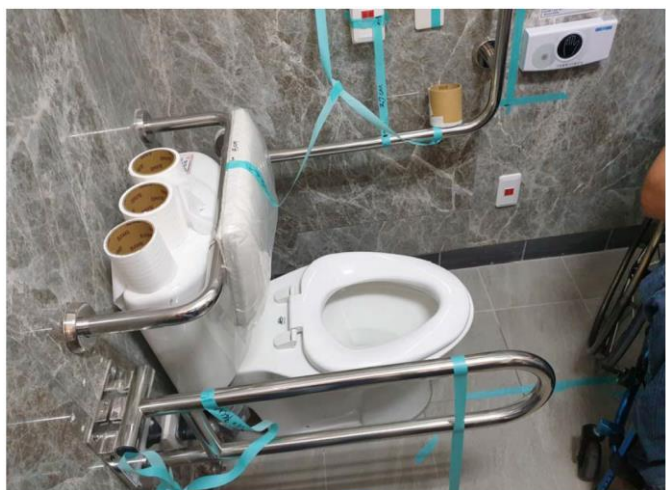
感應式沖水開關配合扶手修正。

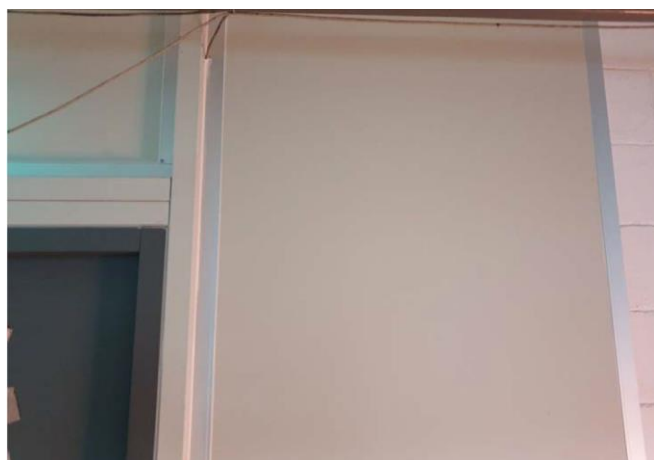
新設無障礙標示。

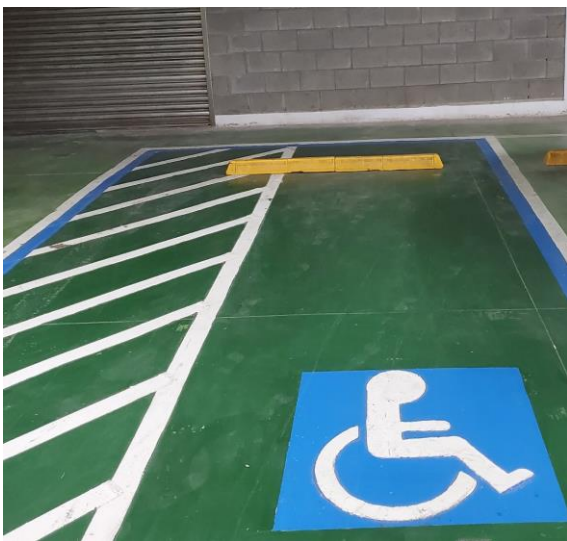
10. 南科行政大樓

無障礙停車位標示。

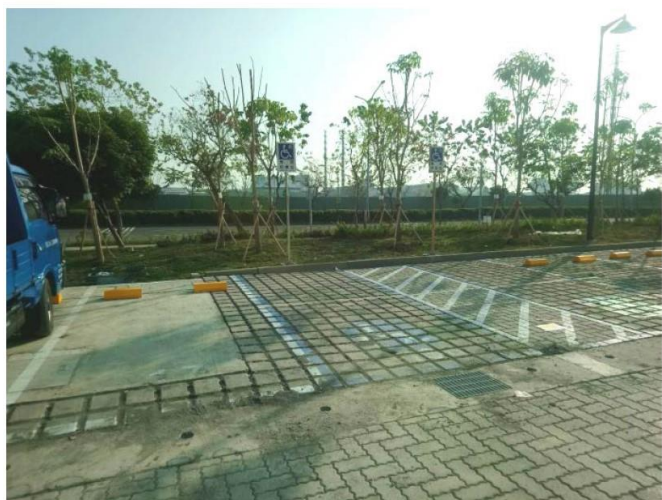
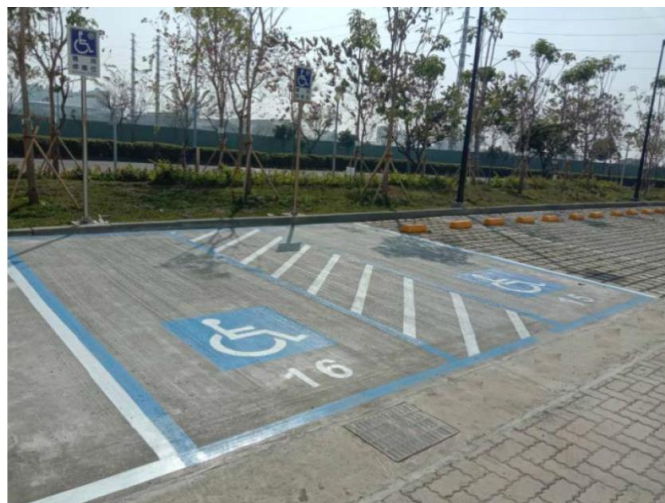
12. (110)南科(高)使字第 010 號

無障礙車位下方為植草磚，無障礙人士下車後會影響輪椅通行。

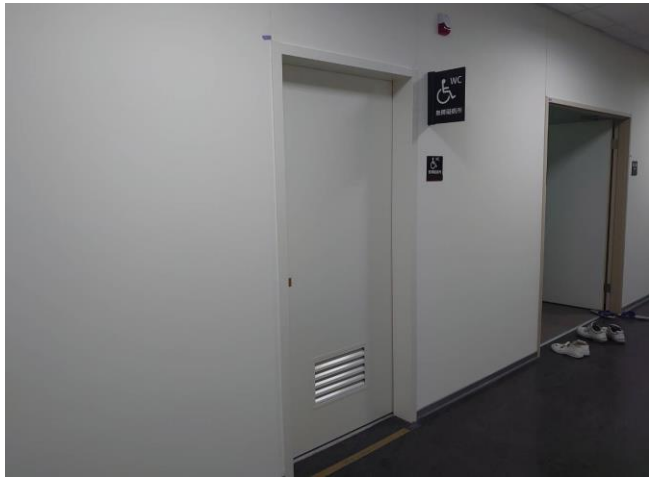
13. (110)南科(高)使字第 023 號

廁所入口垂直牆面之引導標誌高度不足 190 公分。

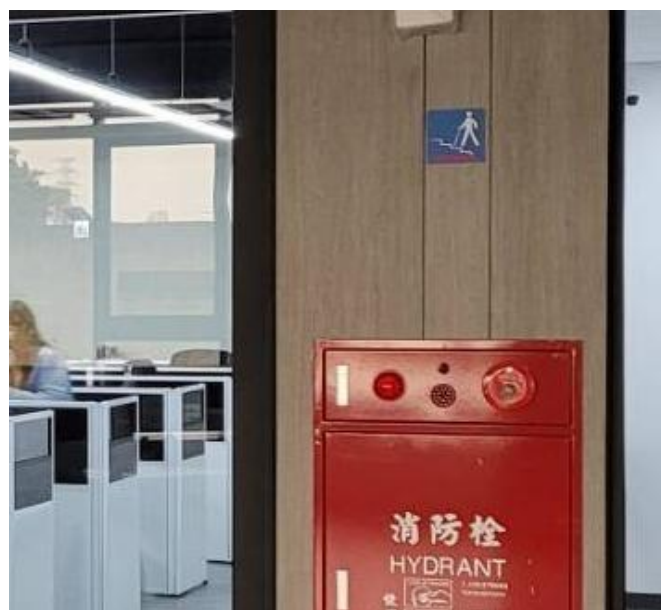
請於 1F 門廳及各層電梯間增設無障礙設施指示標誌。

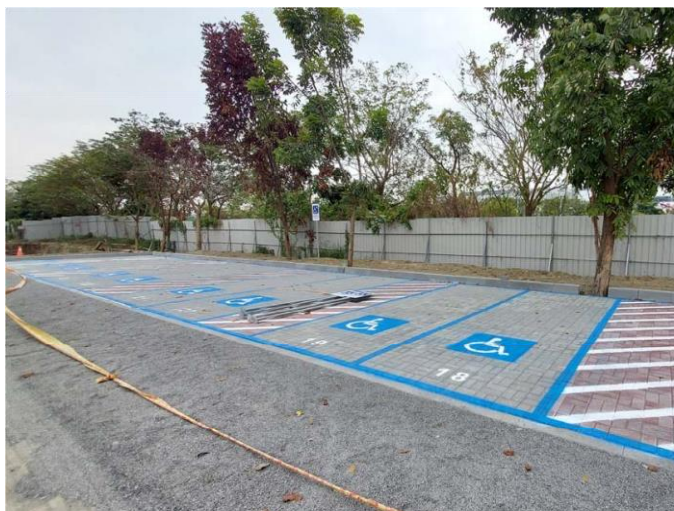
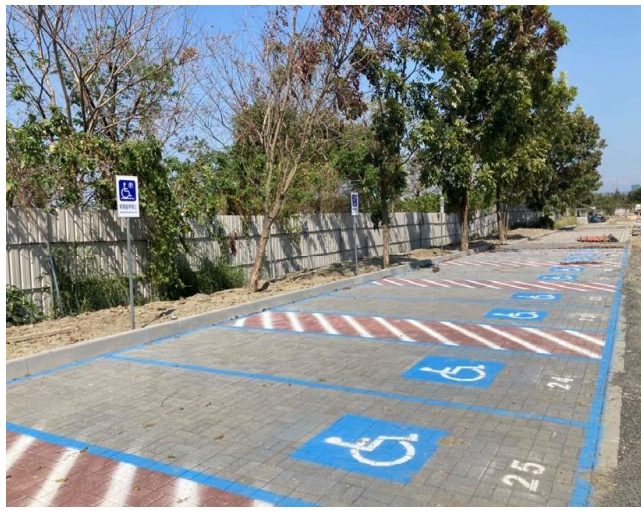
15. (111)南科(高)使字第 019 號

無障礙汽車停車區請增設無障礙標誌立牌。

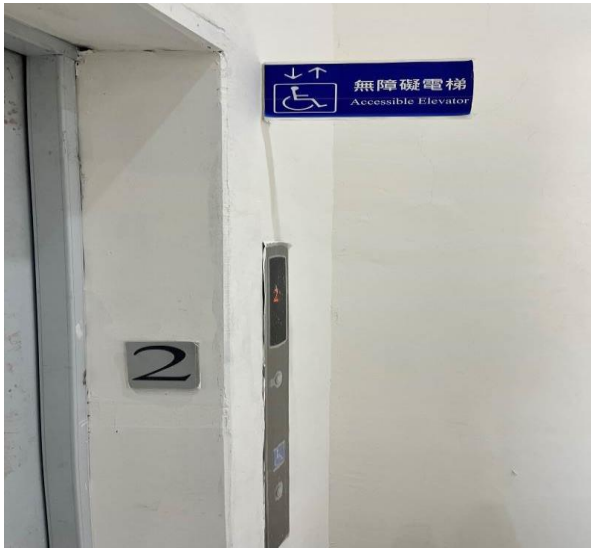
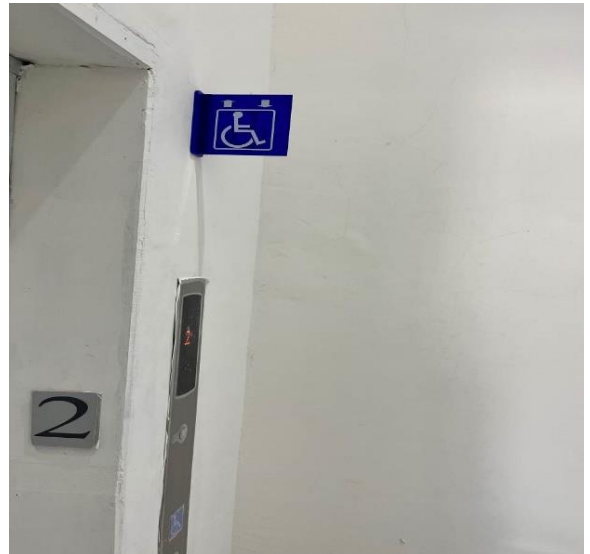
16. (111)南科(高)使字第 038 號

各項無障礙設施之引導(指示)標誌更換永久性材料。

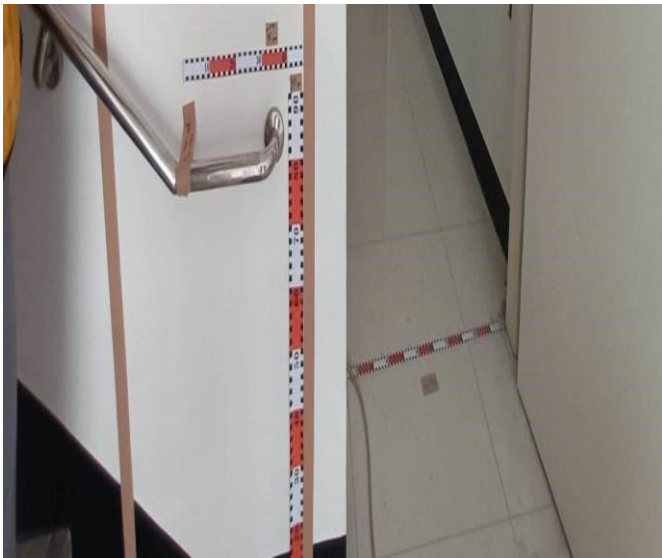
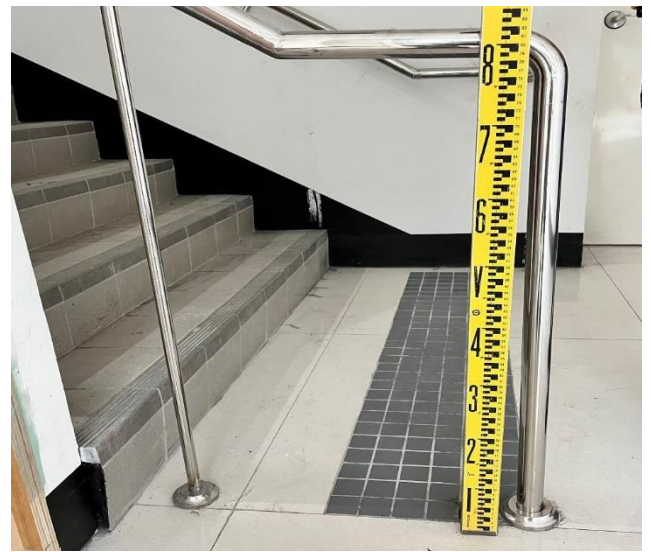
各樓層無障礙樓梯水平延伸扶手高度修改為 75-85 公分。
